# 第1章 近代の大海難事故

## 1.1 外輪蒸気船“Sultana”爆発事故

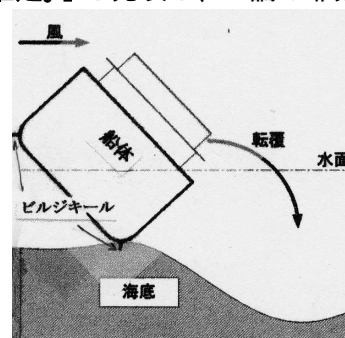
（第19図）転覆の機構

機関室や缶室への浸水で主機関が止まった“洞爺丸”は走錨しつつ七里浜方面へ流された。七里浜の遠浅の海底の砂には台風の影響による波動により、数条の大きな畝状の起伏が出来ていたが、転覆の直接原因は、右舷ビルジキールが海底の畝部につきさり、一点支持の不安定な船体に大波が来襲し

て、転覆したものと判明した。近藤船長の出航決断の妥当性に就いて議論が分かれたが、鉄道ダイヤと連結して運航されている連絡船の宿命として、運航時間優先の傾向があったのは否み得ない。また国鉄の現場軽視の風潮も問題となった。新鋭船“洞爺丸”の性能への過信もあったと思われる。
